## Cascos: Bolhas de osmose Parte 1

Como evitar, prevenir e reparar

Por Jorge Nassif

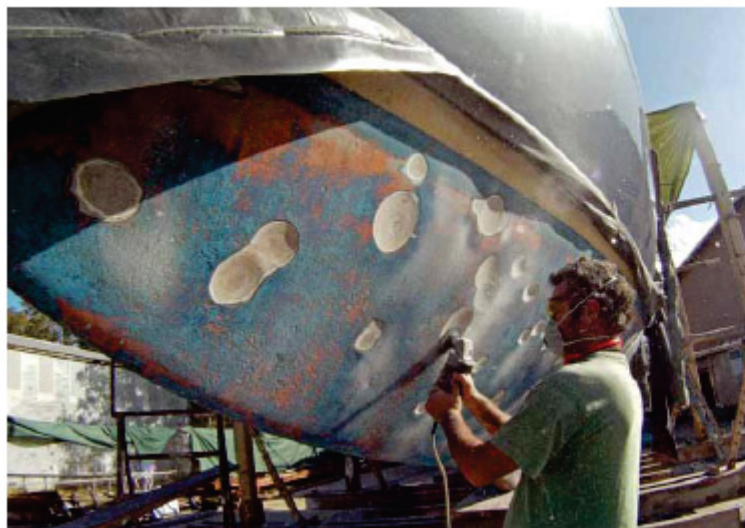
Estrutura do casco sofre degradação gradual

membrana semipermeável. O composto da estrutura do casco estará sujeito a uma degradação gradual por hidrólise (quebra das moléculas da resina pela ação da água) que resultará em uma eventual formação de bolhas com o passar do tempo.

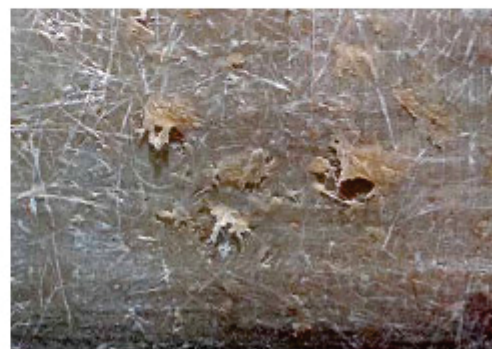
O problema estético pode se tornar estrutural

apenas estético e apenas em casos de alta performance pode haver alguma redução de velocidade. Entretanto, com o passar do tempo, ele também pode se tornar estrutural, pelo ataque às sucessivas camadas de fibra do casco. Testes de propriedades mecânicas de laminados náuticos mostram que alguns laminados atacados por bolhas perdem até 30% de sua resistência inicial, podendo chegar a comprometer a segurança da embarcação.
